07/01/2017 20:30:28

flir_20170107T203028.jpg *

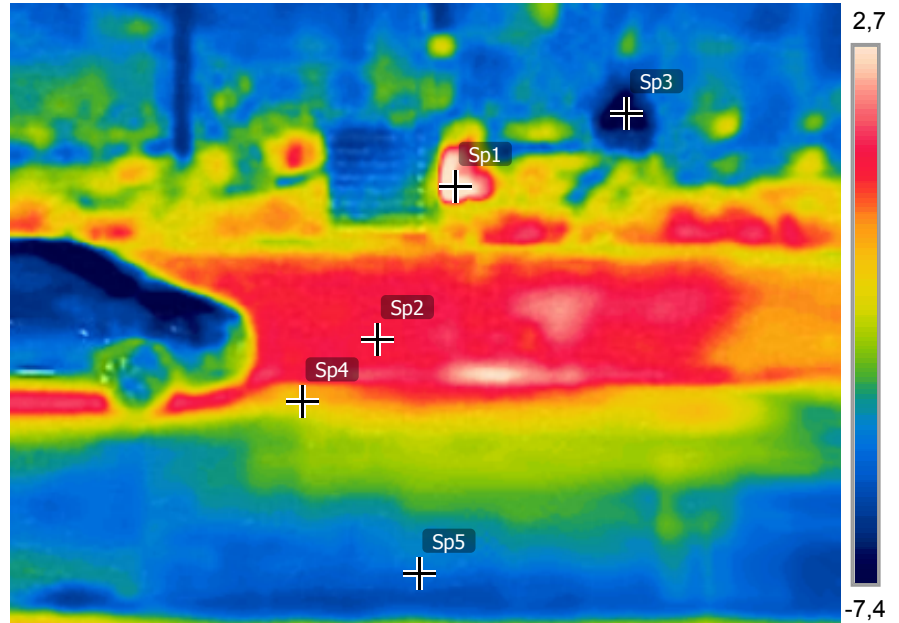
Sp1	5,4
Sp2	-0,8
Sp3	-7,7
Sp4	-2,3
Sp5	-4,3

Misura termica effettuata alle ore 20:30 circa. Si evince come, al centro dell'immagine sia presente una perdita di acqua da una tubatura e che questa abbia una temperatura assai maggiore all'ambiente circostante (Sp1), proprio perché l'acqua è corrente e non ristagnante.

Il resto della foto, mostra invece temperature molto basse anche sull'asfalto (Sp5). Un muro di contenimento (Sp2), seppur irradiato dal Sole per diverse ore nel corso della giornata, possiede già una temperatura sotto allo zero.
