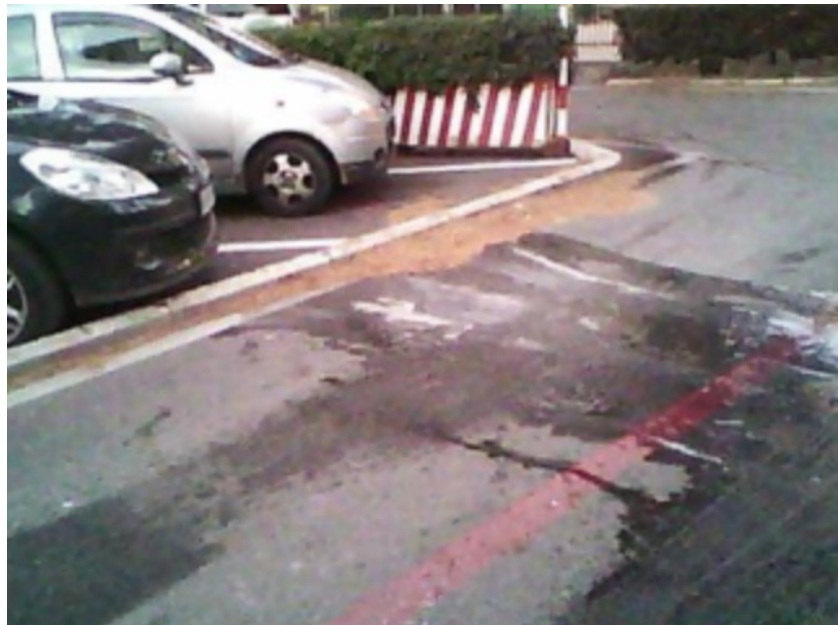
flir_20170108T072149.jpg *

Sp1	-1,3
Sp2	0,8
Sp3	-1,1
Sp4	2,0
Sp5	0,1
Sp6	-0,7

Perdita di acqua, localizzata sul manto stradale. Si evince come la piccola perdita abbia una temperatura maggiore rispetto al fondo stradale, tale da non ghiacciare durante la notte. Se si fosse invece trattato di una pozza di acqua stantia, quest'ultima si sarebbe ghiacciata, raggiungendo la stessa temperatura dell'asfalto. Questo significa che l'acqua corrente, possiede una temperatura maggiore rispetto a quella ristagnante.

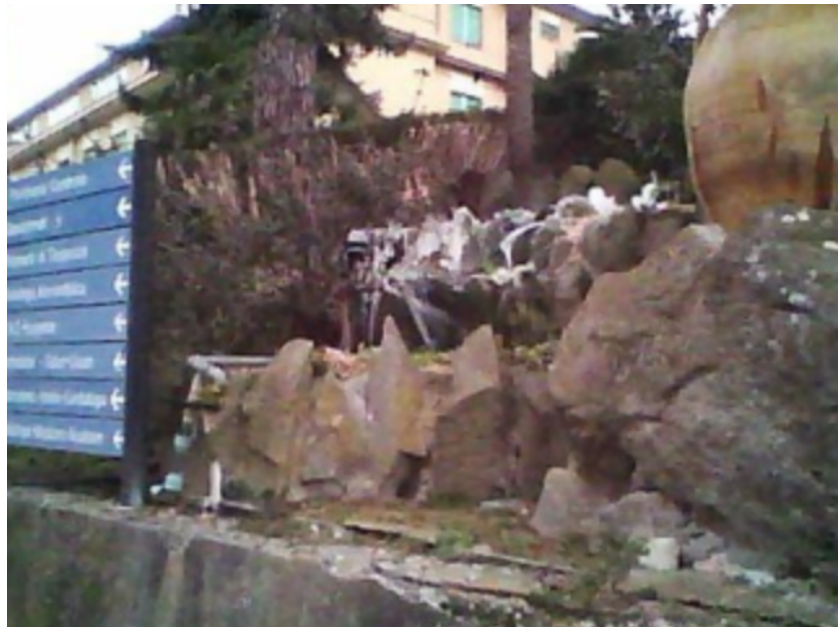
flir_20170108T072117.jpg *

Sp1	8,0
Sp2	-2,7
Sp3	-2,7
Sp4	-0,8
Sp5	1,4

Perdita di acqua da una tubatura, misurata per mezzo della termocamera. Si evince come l'acqua corrente, possega una temperatura maggiore tale da non ghiacciare, anche se la temperatura circostante può raggiungere i -8° centigradi.
