Emissioni Termiche del braccio destro di un paziente in gravi condizioni, avente edemi declivi e difficoltà respiratorie, oltre che braccia e gambe edematose.

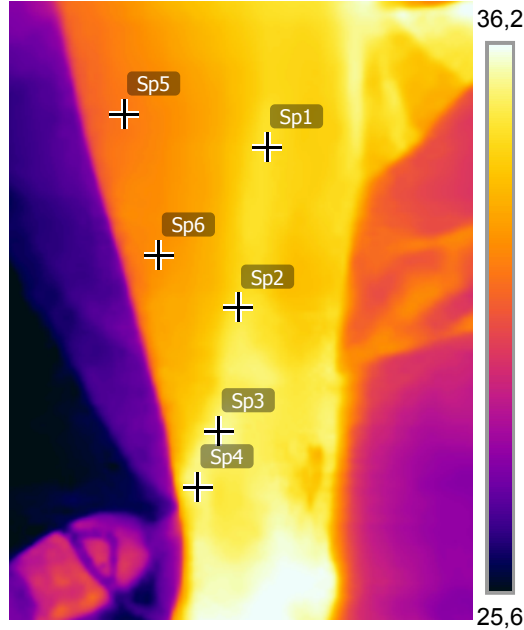
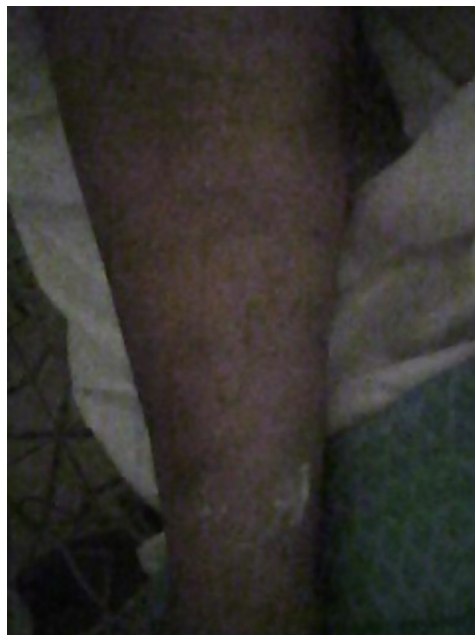
flir\_20160918...

Sp1	34,8
Sp2	34,8
Sp3	35,5
Sp4	35,4
Sp5	32,5
Sp6	33,1

Emissività	0.95
Temp. rifl.	20 °C
Distanza	1 m
Temp. atmosferica	20 °C
Temp. ottiche est.	20 °C
Trasm. ottiche est.	1
Umidità relativa	50 %

L'immagine mostra il decorso delle vene al di sotto della pelle.

L'immagine è caratterizzata da ampie zone aventi la medesima temperatura o emissione termica. Tale caratteristica è dovuta all'enorme quantità di liquidi presenti nei tessuti del braccio

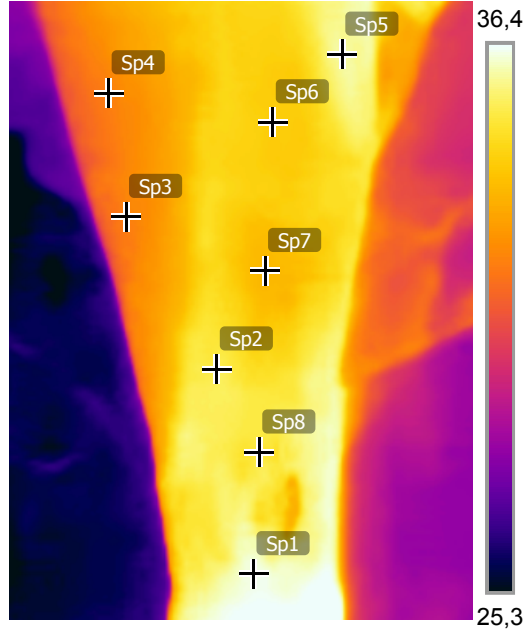
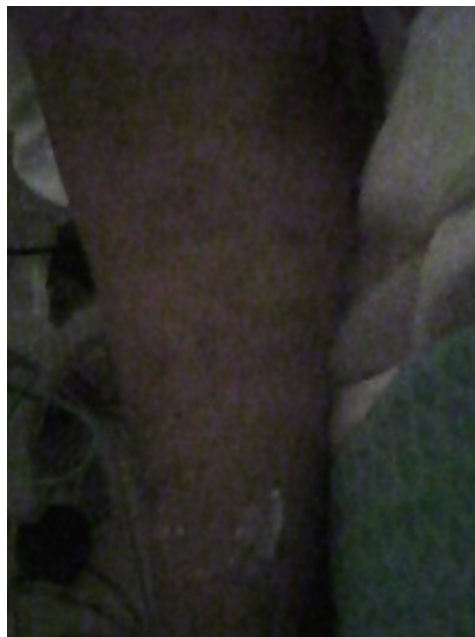
flir\_20160918... \*

Sp1	36,2
Sp2	35,3
Sp3	33,0
Sp4	32,9
Sp5	35,7
Sp6	34,7
Sp7	34,3
Sp8	35,1

Emissività	0.95
Temp. rifl.	20 °C
Distanza	1 m
Temp. atmosferica	20 °C
Temp. ottiche est.	20 °C
Trasm. ottiche est.	1
Umidità relativa	50 %

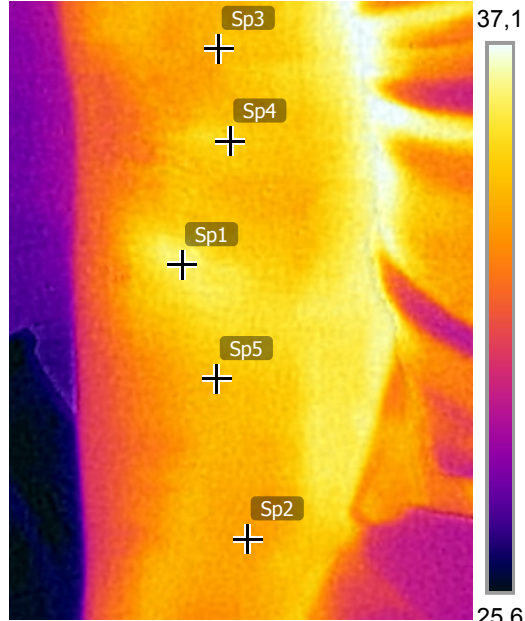
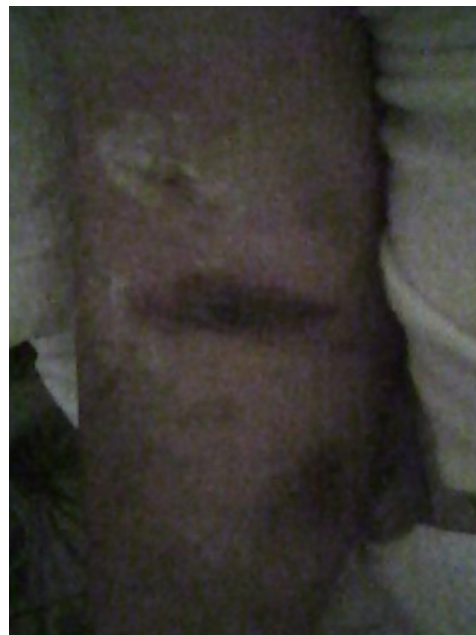
flir\_20160918... \*

Sp1	35,9
Sp2	34,6
Sp3	34,9
Sp4	35,3
Sp5	34,9

Emissività	0.95
Temp. rifl.	20 °C
Distanza	1 m
Temp. atmosferica	20 °C
Temp. ottiche est.	20 °C
Trasm. ottiche est.	1
Umidità relativa	50 %
