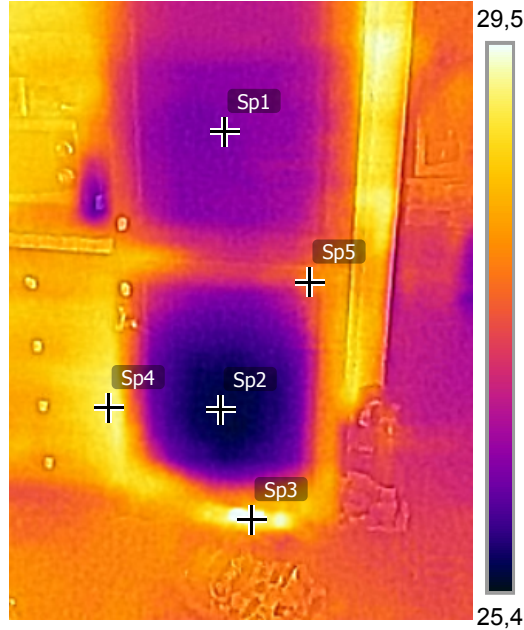
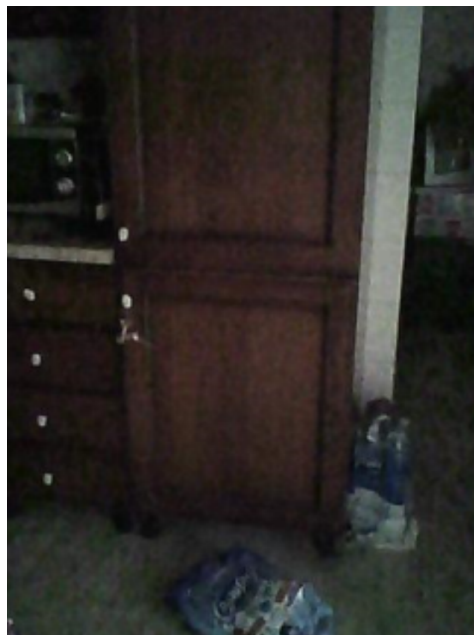
flir_20160909... *

Sp1	26,7
Sp2	25,9
Sp3	30,2
Sp4	28,6
Sp5	27,7

Emissione Termica del frigorifero, e variazione di temperatura degli sportelli. In basso l'area blu scuro evidenzia la presenza del Freezer (Sp2), mentre in alto (Sp1) vi è il normale comparto per la conservazione del cibo.

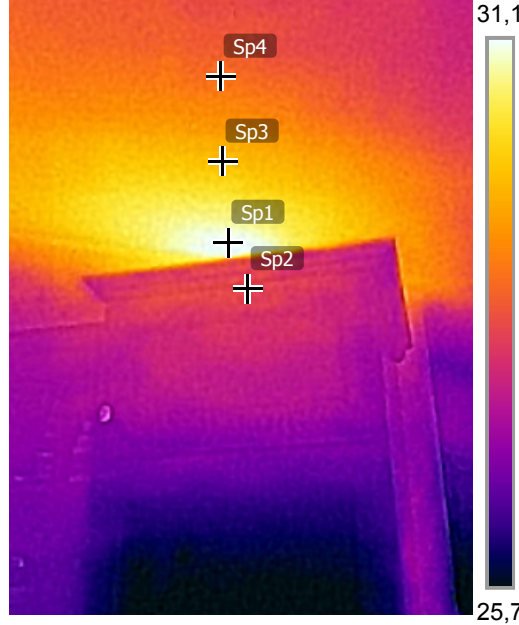
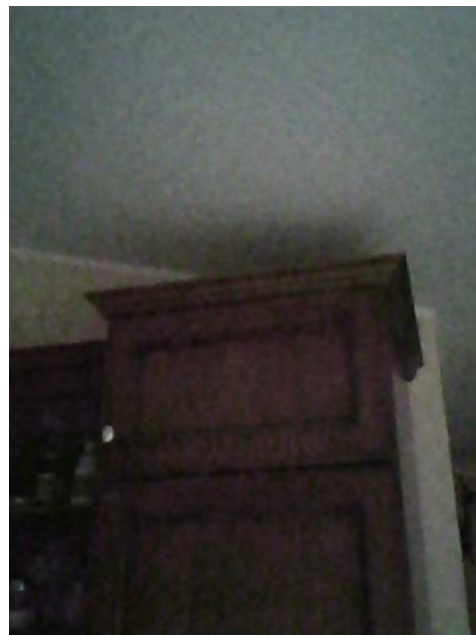
flir_20160909...

Sp1	31,2
Sp2	27,8
Sp3	29,1
Sp4	28,1

Impronta termografica determinata dall'azione del calore del frigorifero sul soffitto e sul muro adiacente.
