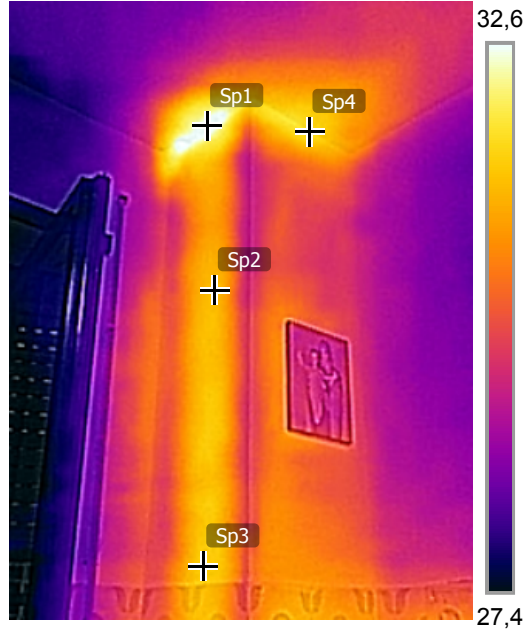
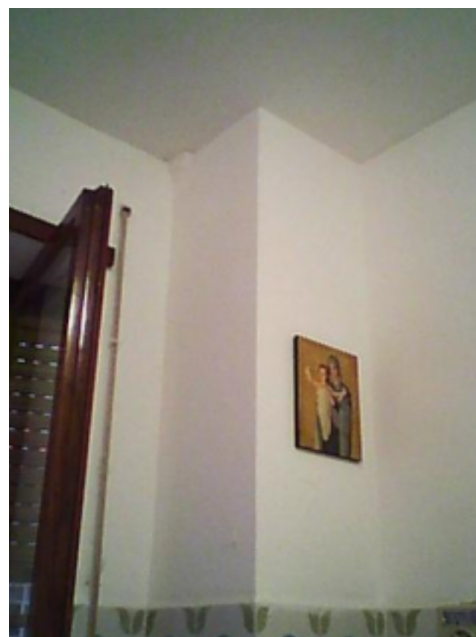
flir_20160911... *

Sp1	33,0
Sp2	30,0
Sp3	30,3
Sp4	30,5

Ponte di Calore, localizzato in cucina, sove si evince la presenza di un tubo di scolo murata.

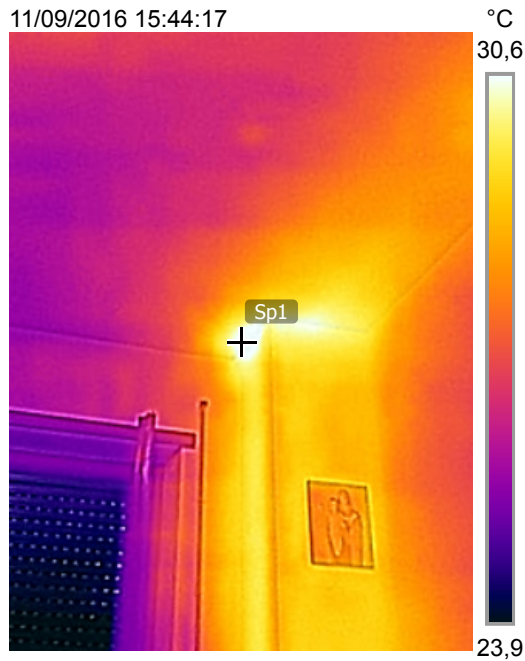
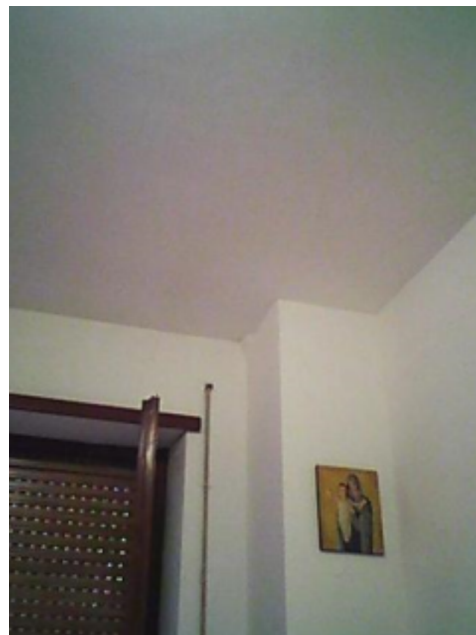
flir_20160911... * *

Sp1	31,5
-----	------
